LA ROCHELLE

## ÉTAT DES SOLS DE SURFACE À L'ISSUE DE LA DERNIÈRE PHASE DE CHANTIER DE L'ÉTÉ 2025

| DOCUMENT | RN032-500137.02.01 | | |
| DATE | 3 septembre 2025 | | |

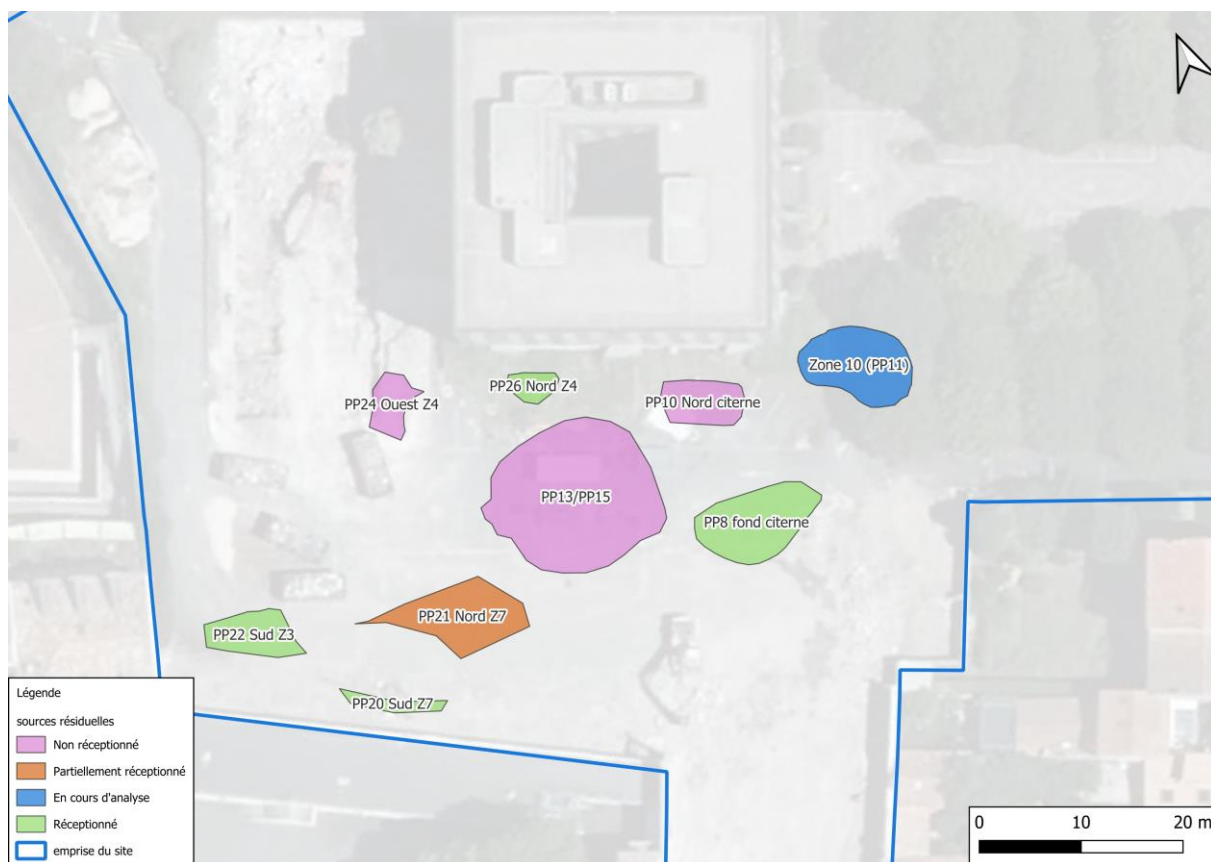
- Les zones PP22, PP20, PP8 et PP26 ont été réceptionnées ; elles présentent en bords et fonds de fouille des teneurs en traceurs du site inférieures aux objectifs de réhabilitation. En ce sens, les teneurs résiduelles sont connues et conformes aux objectifs des travaux,

- Les zones PP13/PP15, PP21, PP10 et zone 10 (PP11), sont partiellement réceptionnés (PP21), en cours d'analyse (PP11) ou non réceptionnées et ont fait par conséquent l'objet d'une sécurisation par remblaiement. Les terrains de remblais ont été sélectionnés pour la caractère compatible ou présentant des teneurs inférieures aux objectifs de réhabilitation ; en ce sens, les teneurs résiduelles en l'état à date sont connues et conformes aux objectifs des travaux. Plus précisément,

En somme, en l'état actuel du site, la qualité des terrains en surface, qu'ils aient fait l'objet d'une intervention à l'été 2025 ou non, est connue et compatible. Autrement dit, aucune source de pollution potentiellement émissive n'est présente en surface.

- Les terrains issus du talus en façade Ouest du bâtiment, ayant fait l'objet d'une caractérisation par WSP en date du 31 juillet 2025 et dont les résultats analytiques en **annexe** attestent du caractère compatible, ont permis le remblaiement ou la mise en sécurité des zones PP19, PP20, PP22, PP26 et de PP13/PP15 après mise en œuvre d'un géotextile de séparation,

- Les terrains issus du stock situés à l'extrême Sud du site, caractérisés compatibles dans le cadre des prélèvements des sols dits profonds, échantillons PP0 0-1, PP0 1-2 et PP0 2-3, ont été exploités pour la création de la piste (après pose d'un géotextile) à proximité de l'entrée de la tente et de la zone PP11 (zone 10), mise en sécurité de la fouille PP11 (renforcement des talus), et la mise en sécurité de PP13/PP15,
